FEROX

Flood Earth observation Rapid Optical & SAR Processing for eXtreme disaster assessment

Il progetto FEROX (Flood Earth observation Rapid Optical & SAR Processing for eXtreme disaster assessment), condotto da Planetek Italia per conto dell'[ESA-ESRIN](#), ha avuto l'obiettivo di fornire in maniera speditiva una stima dei danni derivati dall'inondazione e di fare delle ipotesi sulle possibili cause del disastro integrando i dati da satellite in un sistema informativo geografico.

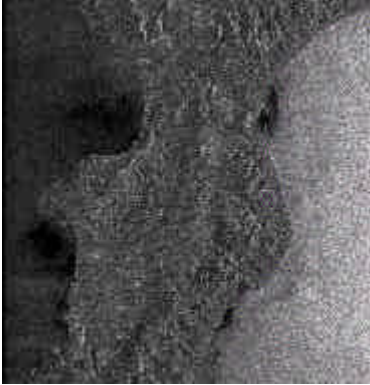
Fig. 1.4: ERS-2 , 8/10/99 Descending Pass

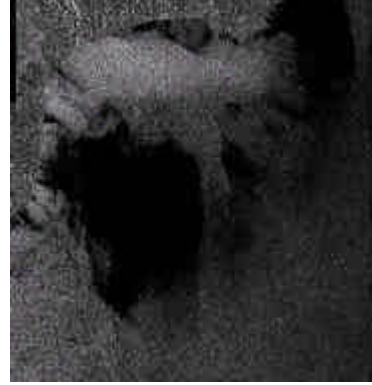
Fig. 1.5: ERS-2 , 2/11/99 Ascending Pass

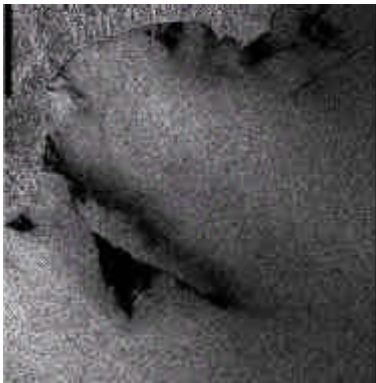
Fig. 1.6: ERS-2 , 12/09/2000 Ascending Pass

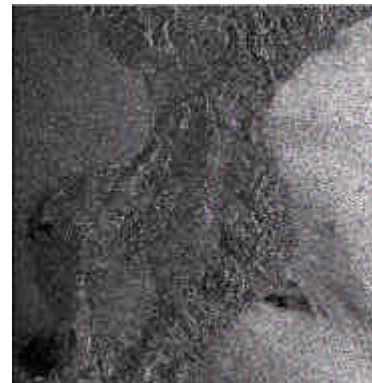
Fig. 1.7: ERS-2 , 22/09/2000 Descending Pass.

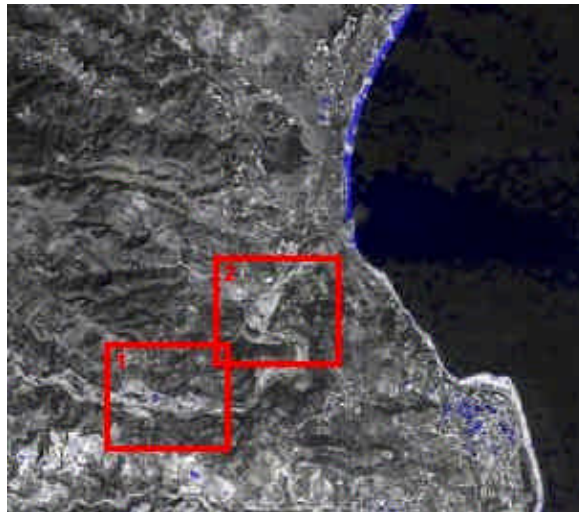
Fig. 3.12: RGB-HSI fusione dell' ERS e dati SPOT, in blu le aree allagate dopo l'evento.

Si tratta di una combinazione RGB-HSI di dati ERS integrati con dati SPOT Pan e SPOT XS.

L'algoritmo evidenzia nel blu i valori più bassi di NDVI (< 0,05) calcolati sull'immagine SPOT XS, rispetto alle differenze fra i dati ERS, discriminando le aree inondate dalle aree vegetate.

Sullo sfondo un'immagine SPOT Pan aiuta ad identificare l'alveo di massima piena del fiume dopo l'evento alluvionale. Nei riquadri rossi numerose aree blu identificano le aree inondate, ancora più evidenti sulla spiaggia. Alcuni dettagli sono mostrati nella fig. 3.13 e fig. 3.14.
